扬州至绩溪高速公路广德至宁国段

水土保持设施验收报告

建设单位：安徽省交通控股集团有限公司

报告编制单位：安徽省(水利部淮河水利委员会)水利科学研究院

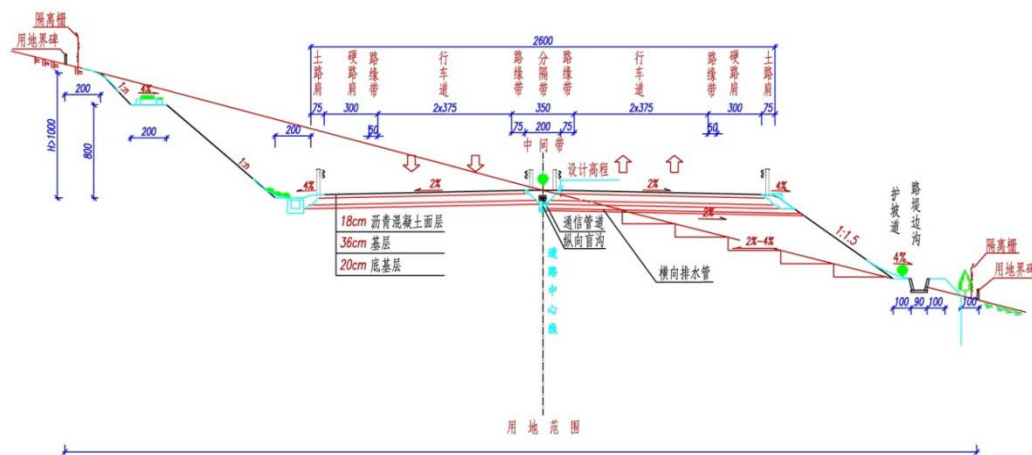
图 1-2 扬州至绩溪高速公路广德至宁国段路基断面图

路基标准横断面采用整体式路基，宽度 26m。主线路基横断面几何尺寸布置为：行车道各 2×3.75 m，硬路肩各宽 3.00 m(包括 0.5 m 右侧路缘带)，土路肩各宽 0.75 m，中间带宽 3.5 m(包括左侧路缘带宽 2×0.75 m，中央分隔带宽 2.0 m)。
